Anhang 8
Auch an anderen Stränden sind Teile der verwendeten Kunststoffe und andere Materialien zu finden, die man an einem renaturierten Strand eigentlich nicht erwartet und auch nicht will.

Probleme der Renaturierung in Form einer Aufschüttung von Ufer und Flachwasserzone

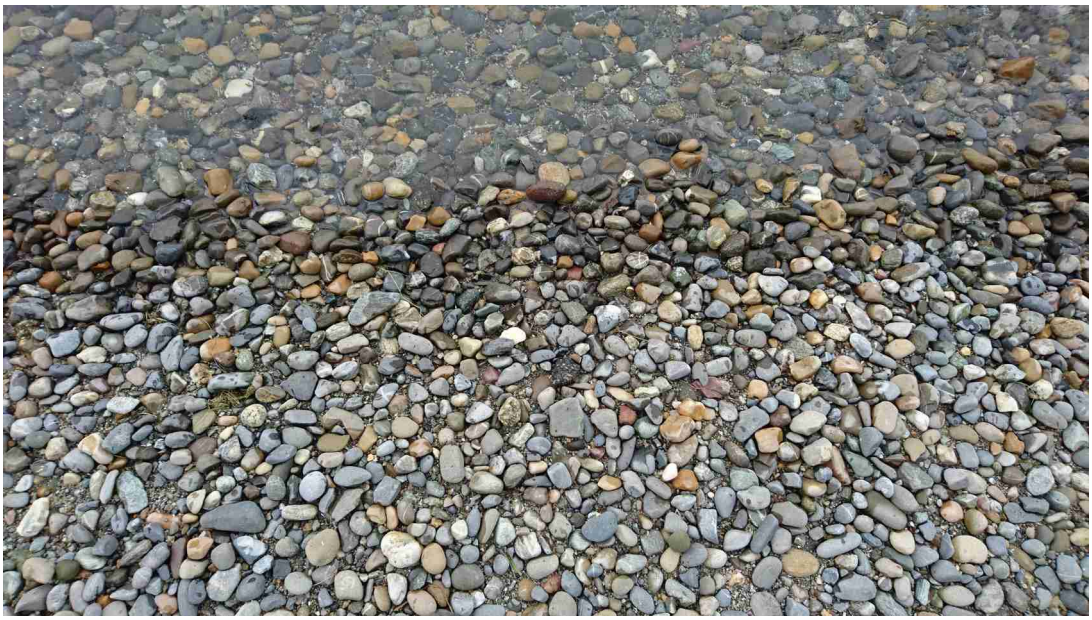
Immenstaad

Vliesmaterial steckt im Kies, ein Ende schaut heraus (oben im Bild, links der Mitte)

Bild unten:
Asphalt- oder Teerstück (Bildmitte)

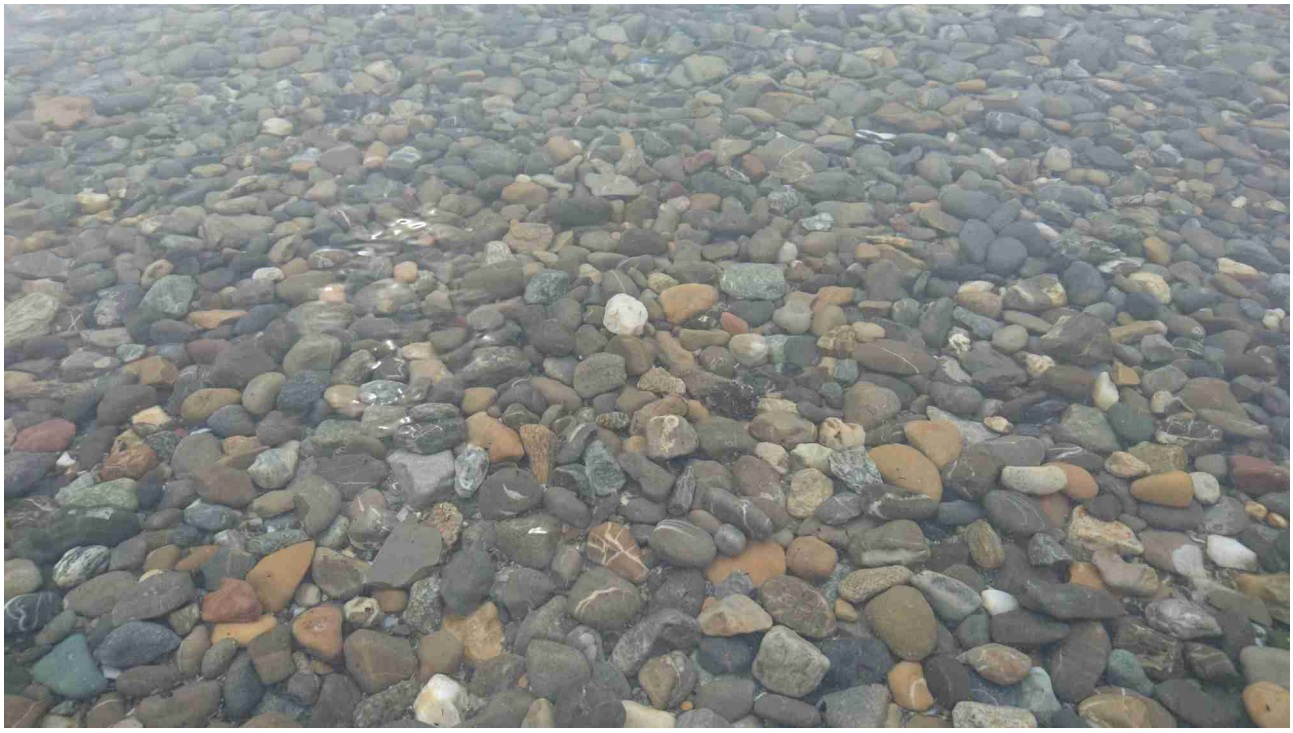
Immenstaad
Nicht nur an Land, auch im Wasser sind immer wieder Asphaltstücke zu sehen.
Hier: Bildmitte, rechts unterhalb des weißen Steins.
Bild unten: Auch hier wurde, wie in Hagnau, die Steinpackung mit Maschendraht gegen Erosion gesichert.

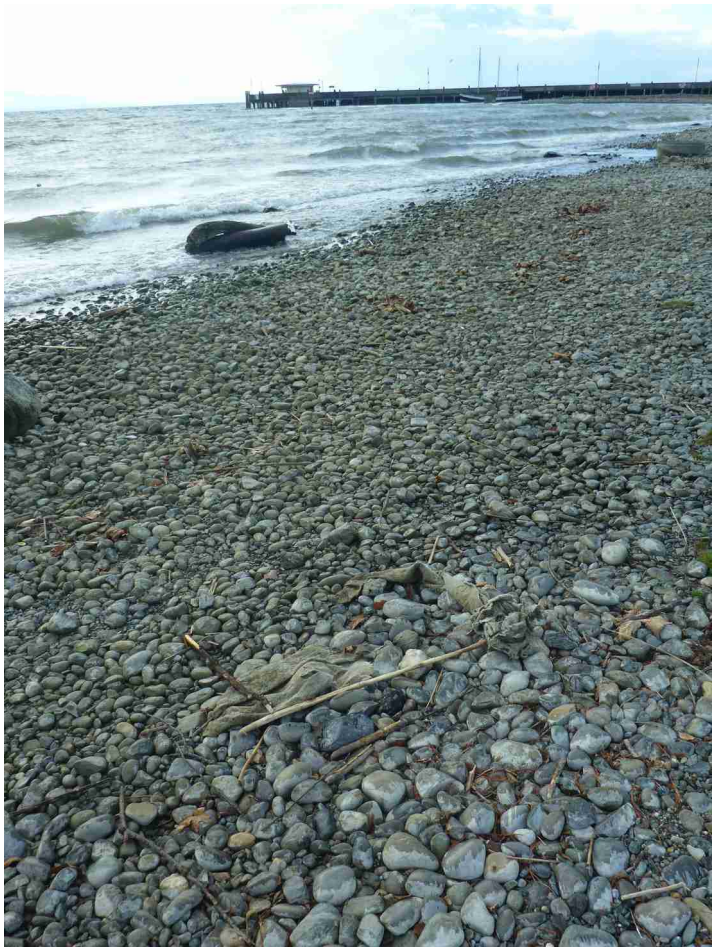
Foto
P1390133.JPG
9. Aug. 2017

Oben: Vliesstück am Strand in Langenargen
Unten: Dasselbe Stück, anderer Zeitpunkt. Man kann es seit Jahren beobachten, aber nicht aus dem Boden herausziehen.

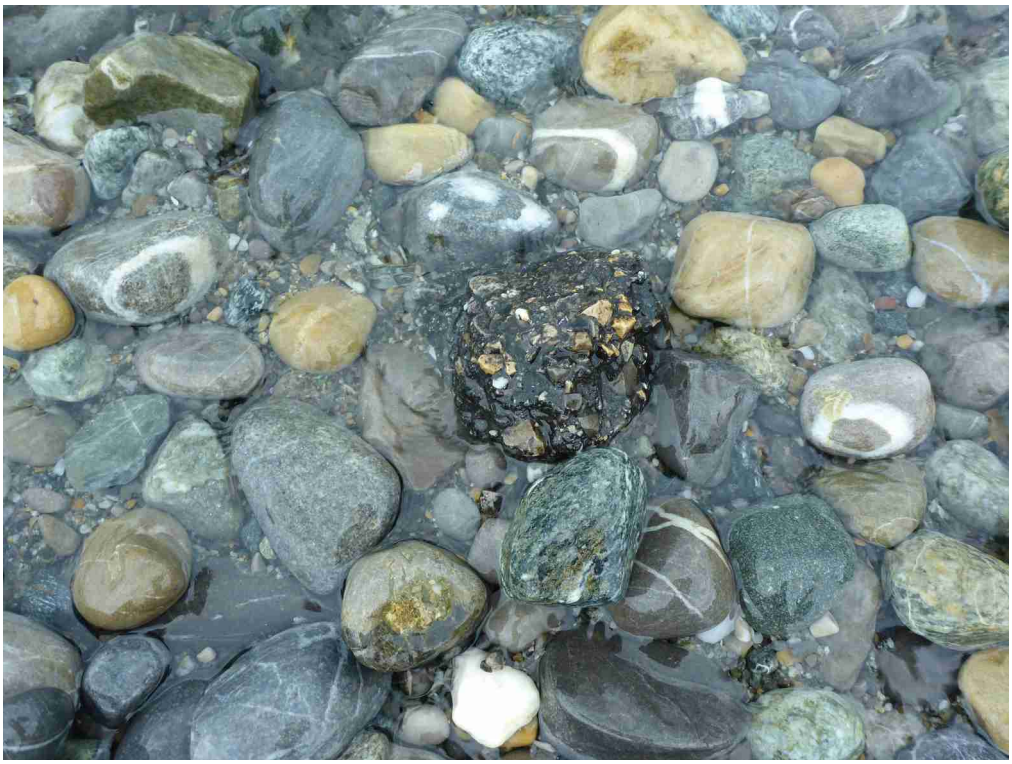
Foto
P1390152
9. Aug. 2017

Langenargen, Asphalt bzw. aufgrund der Farbe und der uneinheitlichen Kieskörnung eher älteres teerhaltiges Material. Großflächig und zahlreich zu finden z.B. südlich des Kinderspielplatzes, von Pflanzen überwachsen. Hierzu weiter unten Fotos.

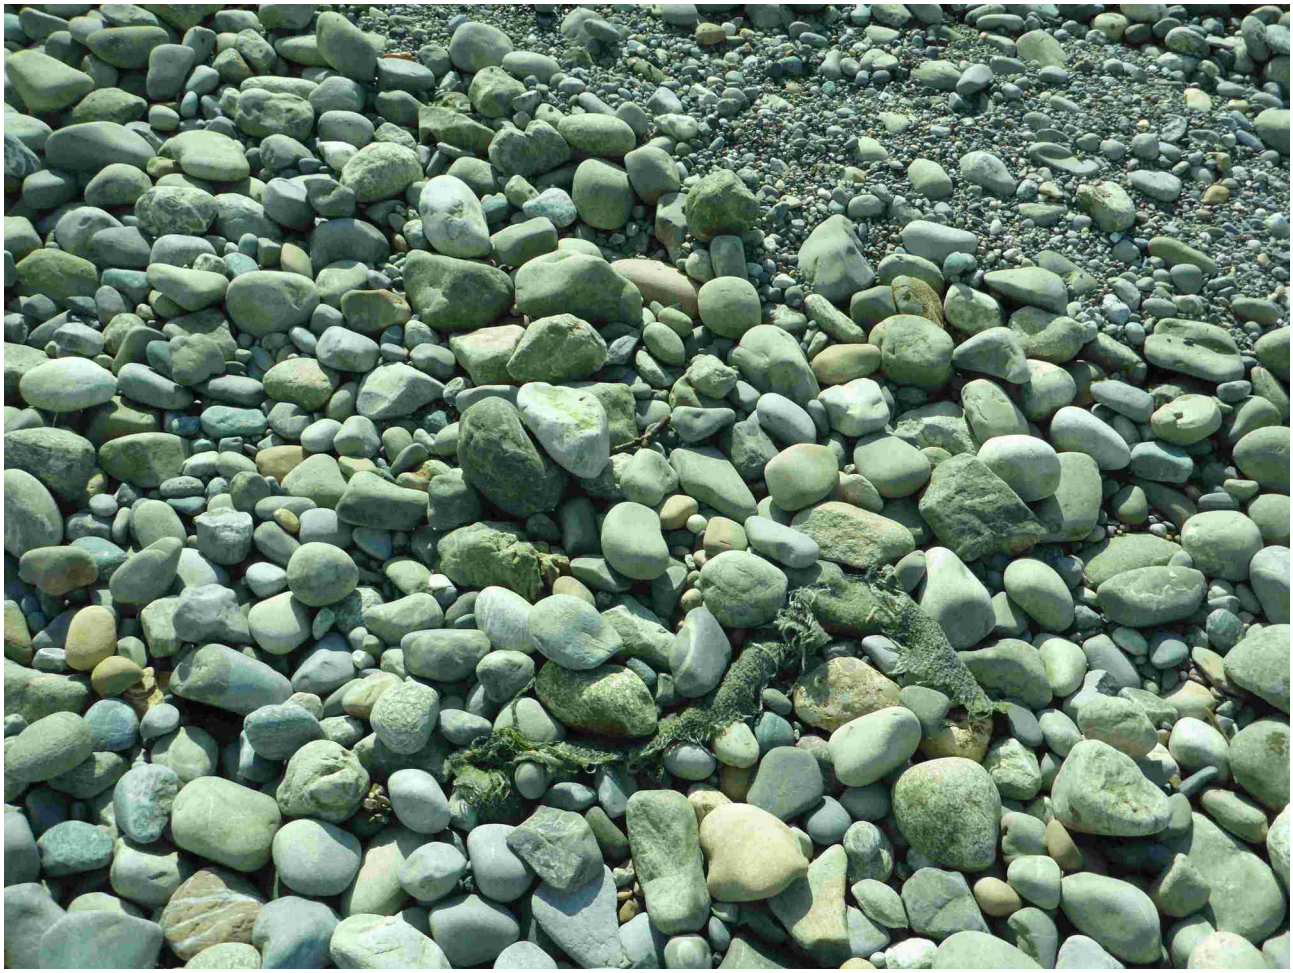
Langenargen, Textilstück, teilweise auch im Landschaftsbau verwendet. Auch hier?
Foto P1420776
30. Okt. 2017
